## Mühleweg 2 (AK 2097) - Die Bözer Mühle

Die Bözer Mühle wurde um 1305 erstmals urkundlich erwähnt. Das Gebäude gehört der Gemeinde Bözen und steht heute leer.

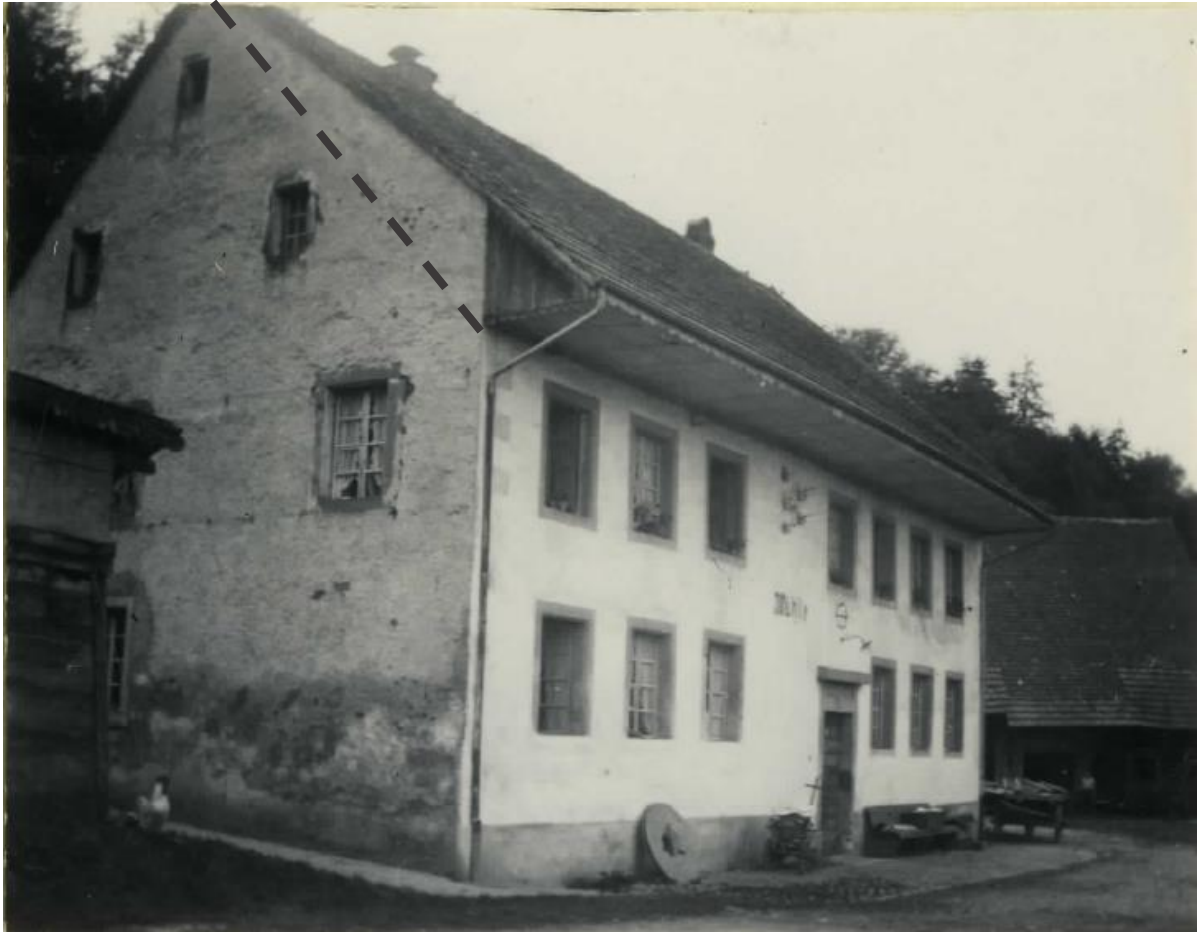
Bild: Mühle Bözen um 1948 (Quelle: Denkmalpflege Kanton Aargau – BOZ839)

Sekundär wurde auch das strassenseitige Dach angehoben eventuell mit der oben erwähnten Neugestaltung der Räume oder aber erst etwas später im ausgehenden 19. Jh.
